青州市永成木器加工厂  
年加工 60 万米画框项目  
竣工环境保护验收监测报告表

建设单位: 青州市永成木器加工厂  
编制单位: 青州市国环企业信息咨询有限公司  
编制日期: 二〇一九年十一月

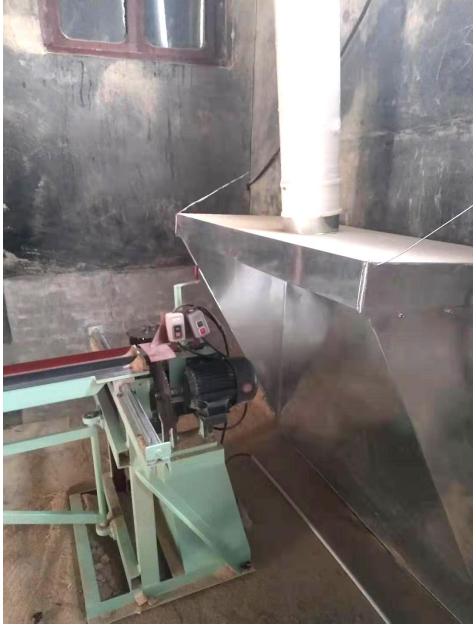
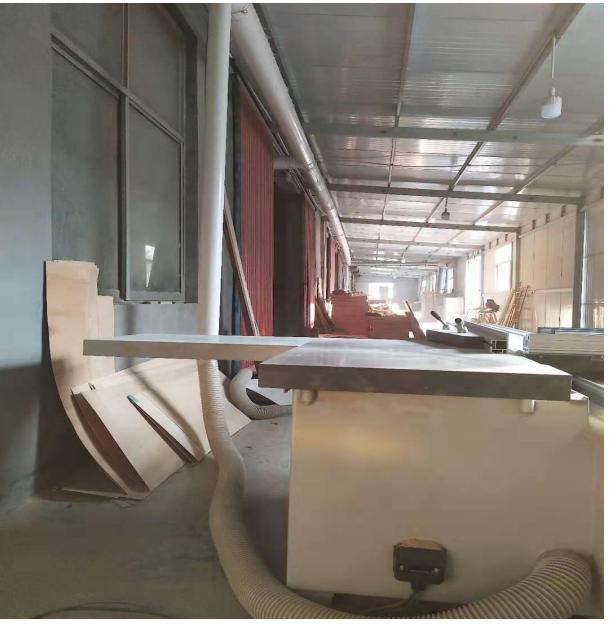
开榫锯	精密裁板锯

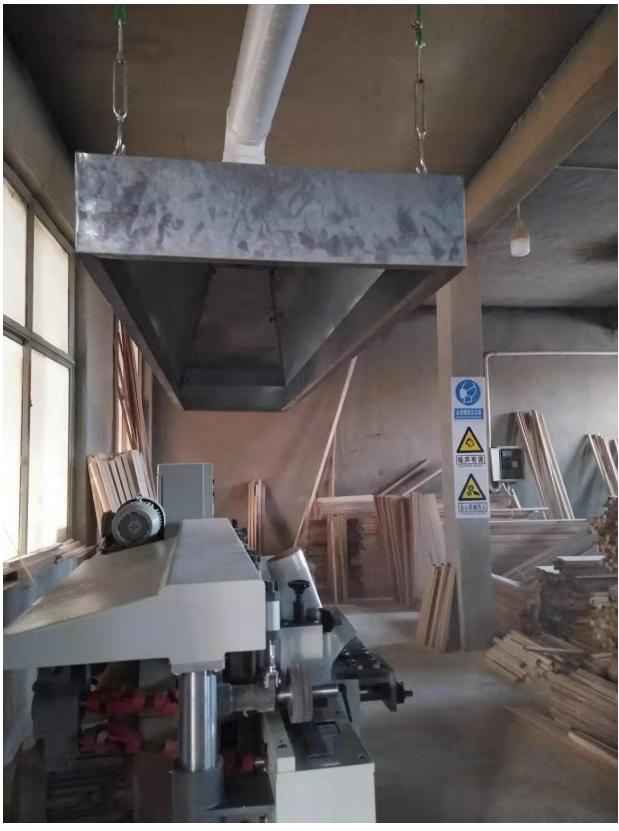
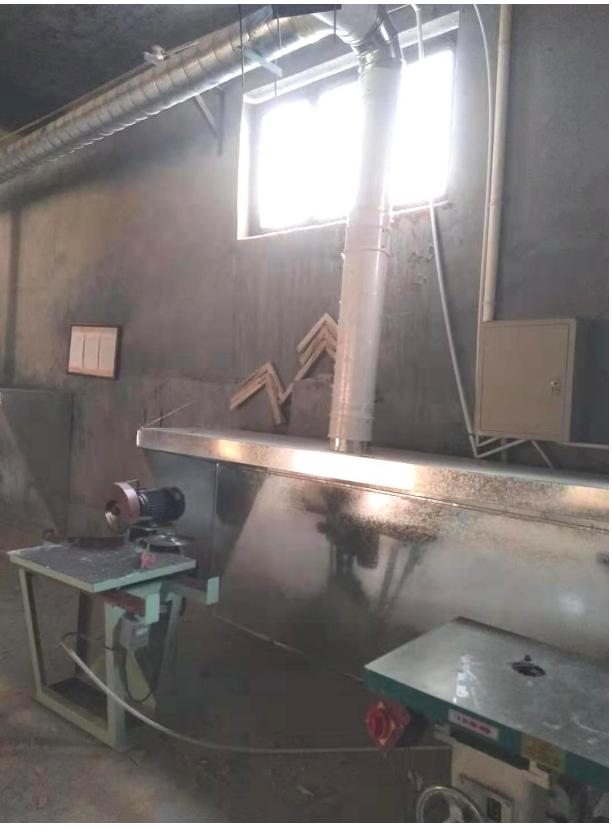
四面刨床	外圆修角机

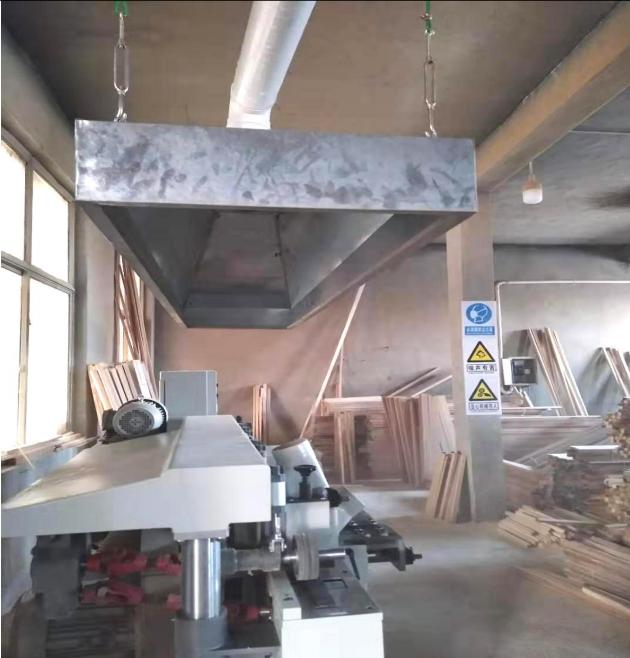
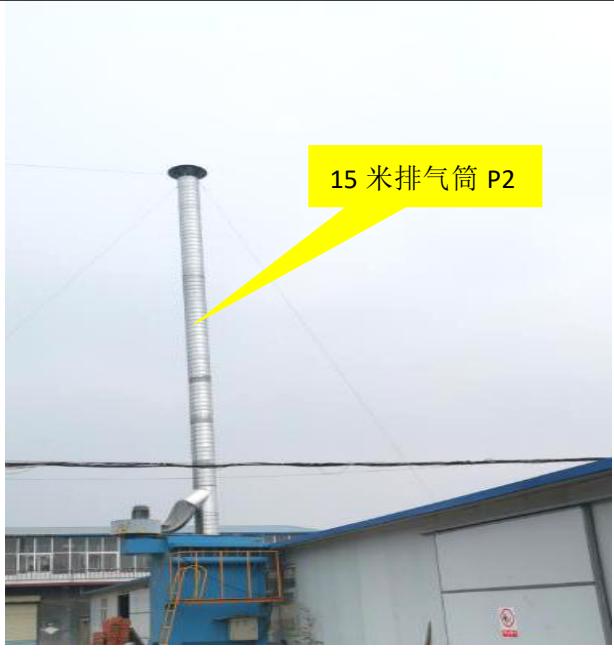
2、项目外圆修角机、切割锯、四面刨床、精密裁板锯、打磨工序产生的粉尘颗粒物，经集气罩收集至布袋除尘设备收集处理后，通过 1 根 15 米排气筒 P2 排放。

集气罩		布袋除尘设备及排气筒 P2

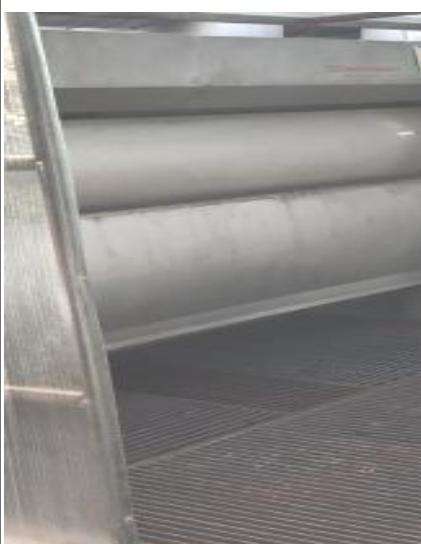
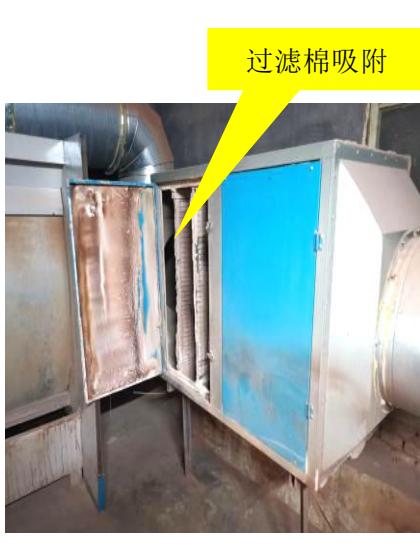
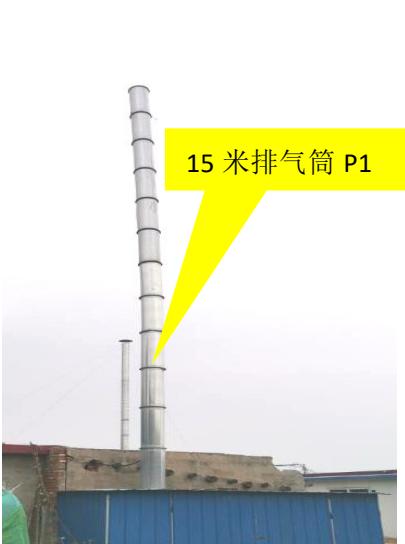
1、喷漆过程产生的挥发性有机废气污染物 VOCs，经水帘+过滤棉吸附处理后，由引风机引入通过 15 米排气筒 P1 排出。

水帘设备		过滤棉		排气筒 P

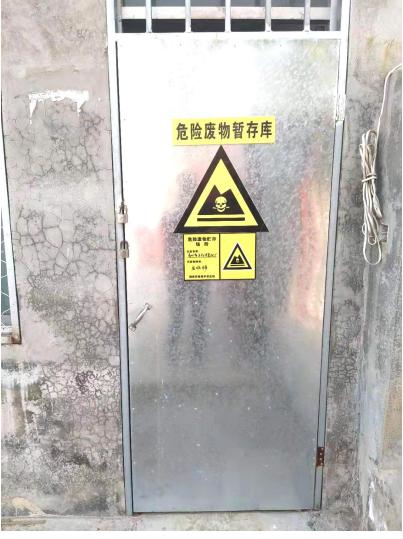
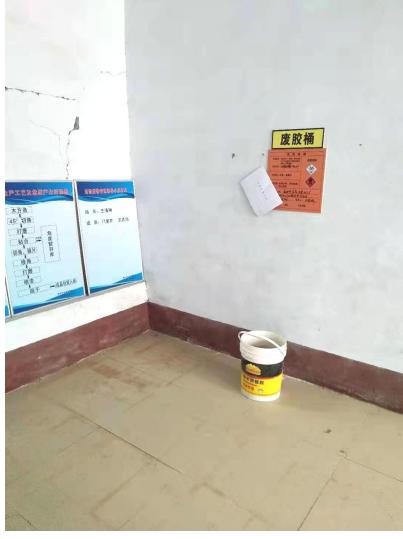
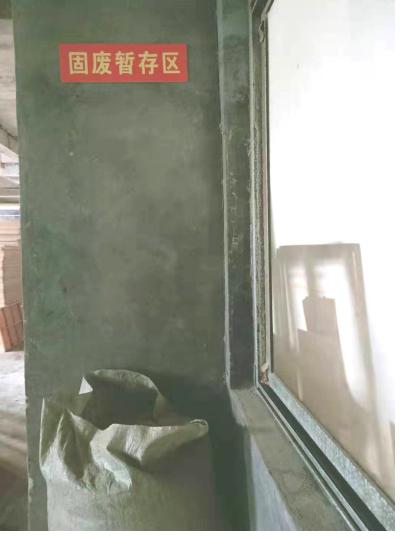
名称	位置	储存类型	设计规模	污染防治设施	周围敏感点		
一般固废暂存区	车间东北侧	固废暂存	10 m <sup>2</sup>	地面硬化 防渗处理	——		
危险废物暂存库	项目区西南角	危险废物暂存	20 m <sup>2</sup>

危险废物暂存库		一般固废暂存区

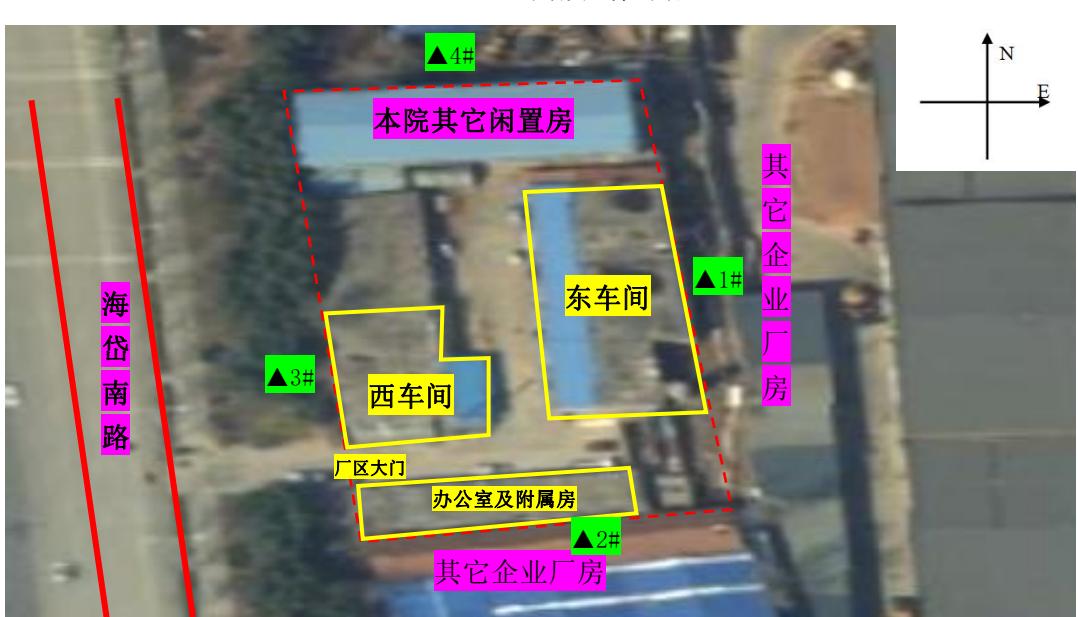
(▲为噪声检测点位)  
图 6.4-1 废气、噪声监测点位图

监测点位：无组织厂界上风向设 1 个监控点，下风向设 3 个监测点；有组织废气测点 15 米排气筒 P1、P2。

监测点位、监测时间和频次：厂界外 4 处 1m 各设 1 个监测点位，连续监测 2 天，1 次/天。

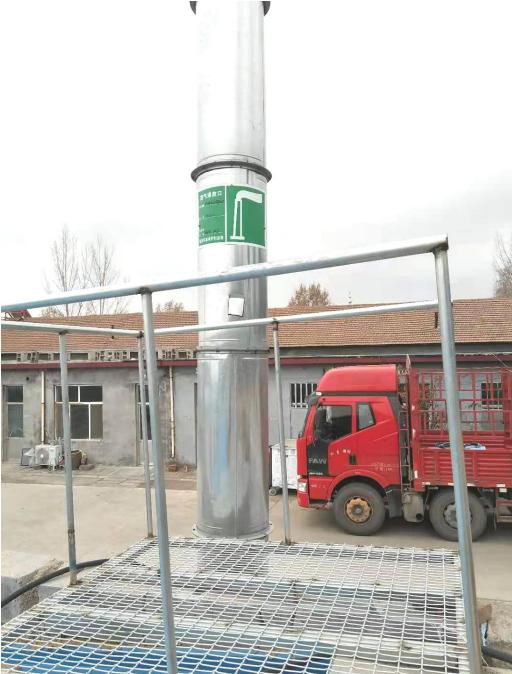
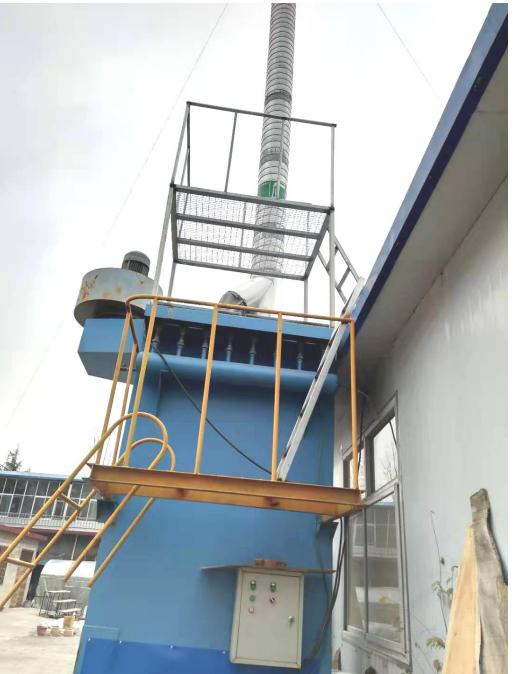
喷漆工序 P1	喷漆工序 P2

- 1、企业检测平台已完善（截图如下）
